Duurzaam behoud van massief baksteenmetselwerk in monumenten

Inschatting van het vorstschaderisico van historisch baksteenmetselwerk

Filip Descamps, Daidalos Peutz bouwfysisch ingenieursbureau, Leuven

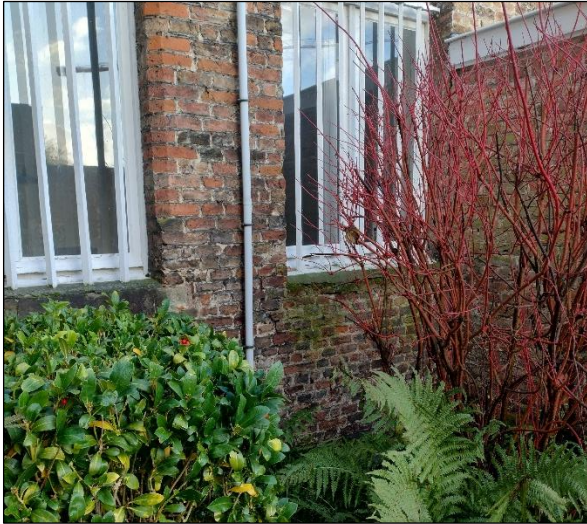
Figuur 1. Onaangepaste druiplijstdetailering van een buitendorpel. Sterke bevochtiging en vervuiling van de zone onder de dorpel (Sint-Godelieveabdij, Brugge)

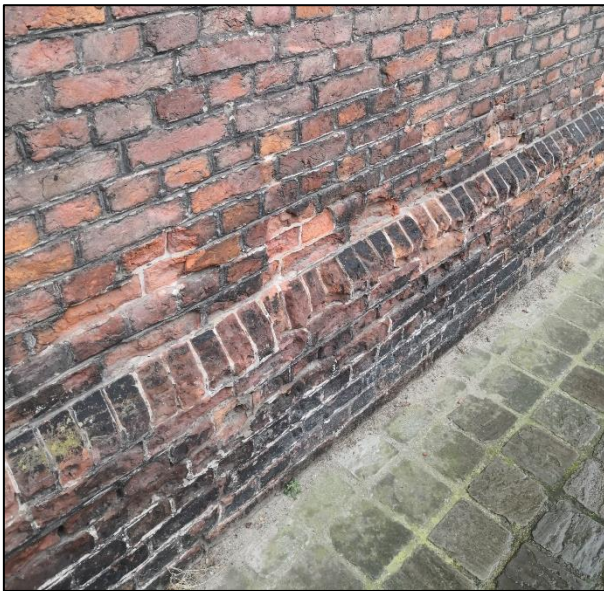
Figuur 2. Verhoogd risico op vorstschade (opstijgend vocht ter hoogte van de plint) (Sint-Godelieveabdij, Brugge)

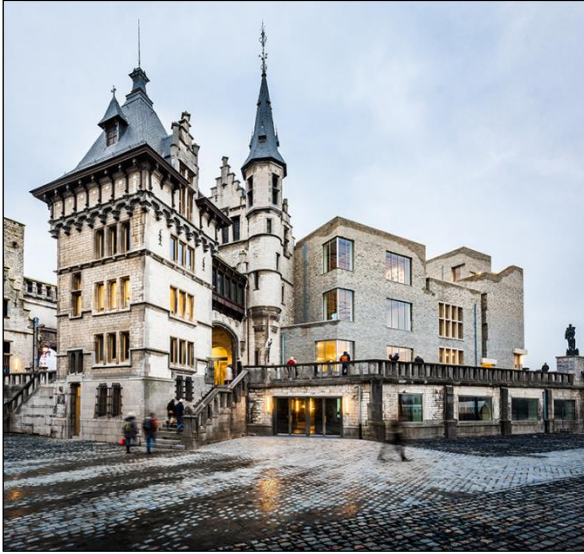
Figuur 3. Verhoogde vochtbelasting op een dakrand zonder druiplijst of overstekende goot (Steen, Antwerpen)

Ook op hoeken en vooral dakranden is de slagregenbelasting groter. Een dakranddetaillering met overstek biedt soelaas ([Figuur 3](#)).

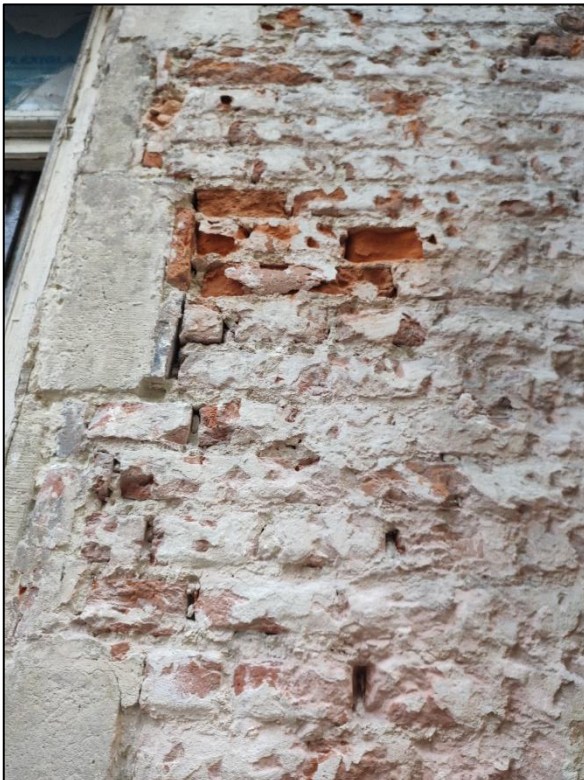
Figuur 4. Onvoldoende onderhoud van een beschermingslaag tegen slagregen (Klooster van de Rijke Klaren, Brussel)

Historisch gezien gebeurde de bescherming van baksteenmetselwerk met kalei- en pleisterlagen. Deze bescherming beperkt de wateropname in het vlak van de wand, maar door de toegenomen hoeveelheid afstromend regenwater zijn de eisen aan een correcte detaillering des te belangrijker om versnelde vervuiling te voorkomen. Bij onvoldoende onderhoud en scheurvorming in de beschermingslaag ontstaat een situatie waarbij slagregen het metselwerk binnendringt via scheuren en onvolmaaktheden in de beschermingslaag. De beschermingslaag bemoeilijkt in dat geval onvermijdelijk de droging van het metselwerk en zorgt zo voor een verhoogd vochtgehalte (en vorstschaderisico) voor de baksteen (Figuur 4).

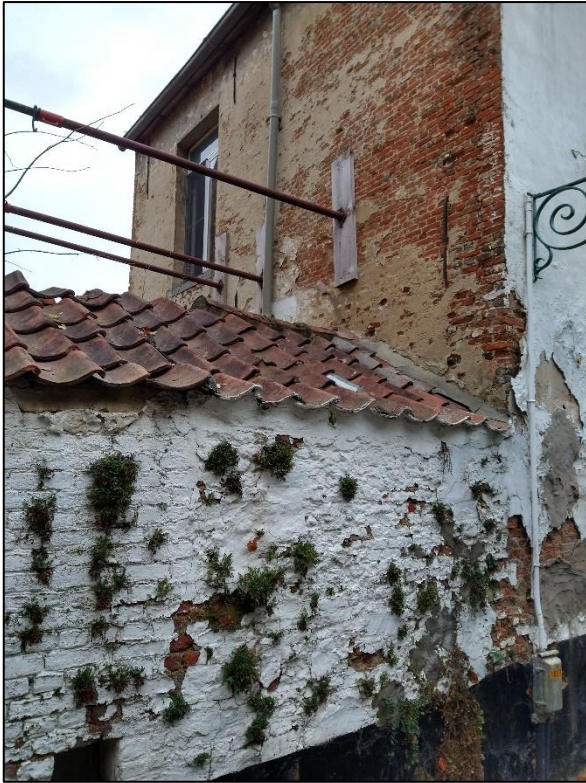
Figuur 5. Tuinmuren als 'early warning' voor het vorstschaderisico van de baksteen (Begijnhof, Lier).

Tuilmuren zijn dikwijls zwaar regenbelast en drogen moeilijker dan gevelmetselwerk. Als ze in dezelfde baksteen zijn uitgevoerd als het gebouw, vormen ze een 'early warning' voor de vorstbestandheid van de baksteen (Figuur 5).

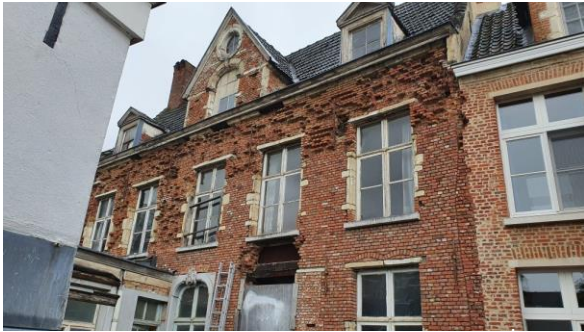
Figuur 7. Uitgebreide nood aan vervanging van de baksteen (Convent Begijnhof, Antwerpen).

Historisch metselwerk is meestal erg heterogeen. Dit zorgt ervoor dat het inschatten van de fractie niet-vorstbestendige bakstenen heel moeilijk is (Figuur 7). Als de vorstbestendigheid van de verschillende - ogenschijnlijk gelijkaardige - bakstenen erg verschillend is, wordt het erg moeilijk om een correcte hoeveelheid vervangbakstenen te voorzien, en een correcte prijsinschatting te maken.

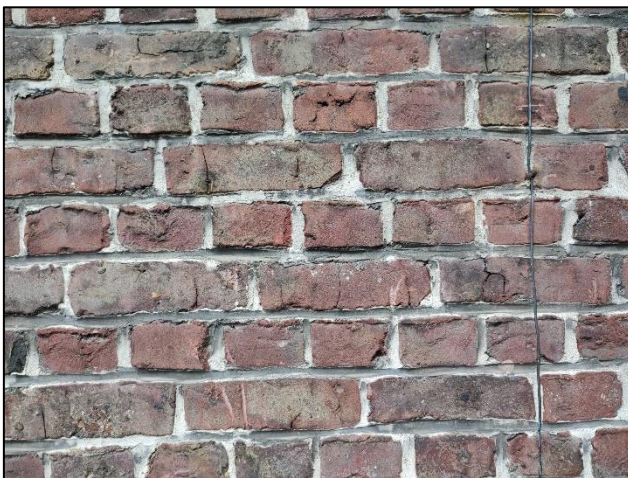
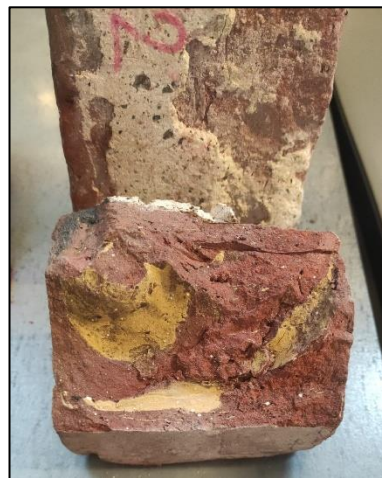
Figuur 9. Macro-scheuren in de baksteen vormen een belangrijk risico op vorstschade (Paterskerk, Roeselare).

- Treedt op sterk vochtbelaste plaatsen (hoeken, maaiveldniveau, onder onaangepaste druiplijsten), of erger, in het vlak van de wand, nu al vorstschade op?
- Is er belangrijke macro-scheurvorming in de stenen, of tussen stenen en mortel?
- Is de heterogeniteit van de baksteeneigenschappen groot (Karstenproef)?

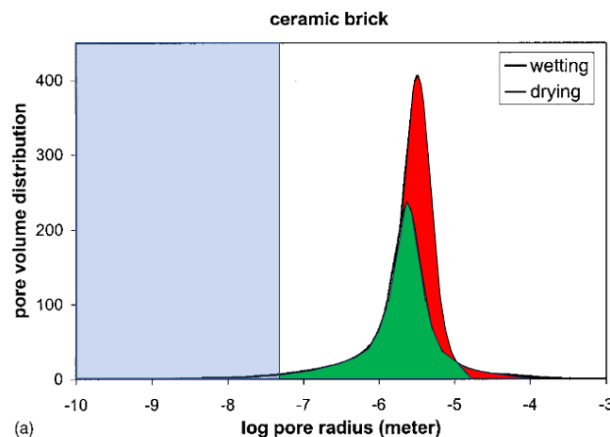
Figuur 10. Hygrische eigenschappen baksteen (Determination of the moisture capacity of porous building materials, Jan Carmeliet, Staf Roels, Journal of Building Physics, <https://doi.org/10.1106/109719602022835>)

Grosso modo bevat baksteen poriën met een poriënstraal tussen 10^{-8} m en 10^{-4} m. Afhankelijk van het type varieert de totale open porositeit in brede grenzen tussen 0.23 en 0.43 m³/m³. Baksteen bevat maar een kleine fractie poriën met een straal kleiner dan $5 \cdot 10^{-7}$ m en is daarom weinig hygroscoopisch.
